TOKAT-KAZOVA'DA TABAN SUYU GÖZLEMLERİNİN CBS YÖNTEMLERİYLE YAPILMASI VE YORUMLANMASI

ÖZET

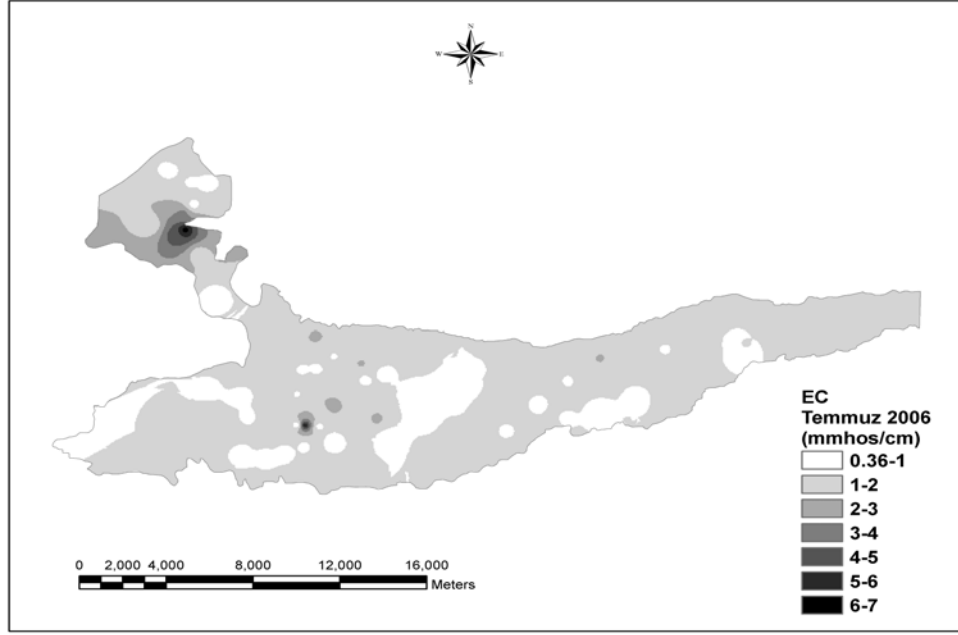
Şekil 4. Taban suyu tuzluluk (EC) haritaları

Yer altı suyu kalite veya elektriksel iletkenlik haritaları yer altı suyu tuzluluğunu ve bu tuzluluğun yersel değişimini gösteren haritalardır (Ridder 1994). Kazova'da taban suyu kalitesini ve su kalitesinde her iki dönemde meydana gelen değişikliği ortaya koymak için ArcGIS programı yardımıyla elde edilen yeraltı suyu EC haritaları Şekil 4'de gösterilmiş, söz konusu haritadan elde edilen alansal veriler ise Çizelge 2'de verilmiştir. Çizelge 2 ve Şekil 4'den de görülebileceği gibi taban sularının Temmuz ayında %98.5'inin ve Eylül sonunda ise %98.2'inin EC değeri 4 dS m⁻¹ değerinin altındadır. Bu verilere göre taban suyu tuzluluğu açısından önemli bir problem görülmemektedir.
